# Rekonstrukce pozdně gotického chrliče z Chrámu sv. Barbory v Kutné Hoře

Mgr. art. Jakub Ďoubal

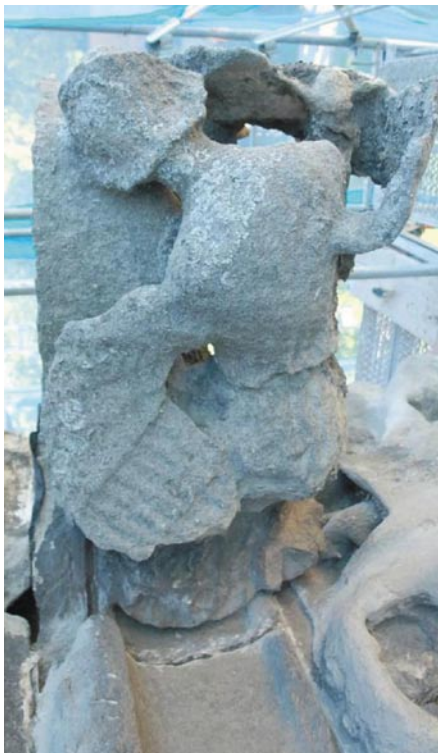
Mohutný chrlič vystupuje ze spodní části římsy. Tvoří ho dvě spojené postavy štítonošů – andělů v tunice, které nesou dodnes čitelný štít se zkříženými kladivky – znakem hornického cechu. Svod vody probíhá u tohoto chrliče mezi zmíněnými dvěma postavami hlubokým žlabem ústícím nad hlavou pravého anděla. Obě postavy se přimykají ke žlabu z boku a zespodu. Figura anděla zprava má vztyčenou hlavu, levou rukou zřetelně přidržuje erb, zpod tuniky-suknice vyčnívá chodidlo levé nohy. Postava přidržující erb zleva má lépe čitelné vertikální traktování drapérie tuniky a snad i perutě. Stav dochování je tak špatný, že jen velmi nsnadno rozeznáme skladbu kompozice figury. Působením povětrnostních vlivů byl v průběhu staletí povrch omyt až o několik centimetrů, takže v některých místech byl kámen ztenčen natolik, že hrozilo oddělení větších částí modelace. Ve srážkových stínech byly masivní sádrovcové krusty, které deformovaly tvar v jejichž okolí byl kámen zpráškovatělý. V bloku kamene byly praskliny a místy kámen zcela ztratil soudržnost. Chrlič byl kotvený masivními železnými táhly, která byla vsazena do kamene na olovo. V jejich okolí byly praskliny a kámen zde byl oddělen, takže táhla ztratila nosnou schopnost. Celkový stav tohoto prvku byl natolik vážný, že nebylo možné zaručit jeho životnost v řádu desítek let. Prvek se navíc nacházel prakticky nad hlavním vstupem do chrámu, kde denně projdou stovky lidí.

1. Pozdně gotický chrlič před sejmutím

S ohledem na výše uvedené skutečnosti bylo rozhodnuto, že bude chrlič sejmut a nahrazen kopií. Toto rozhodnutí však padlo až na základě vyhodnocení dodatečného restaurátorského průzkumu a prohlášení restaurátorů, že není možné garantovat životnost tohoto prvku v horizontu desítek let. Vyjmutí prvku a zhotovení kopie nebylo součástí projektu, což způsobilo celou řadu komplikací a čas na provedení kopie byl výrazně kratší než by bylo adekvátní složitosti tohoto úkolu.

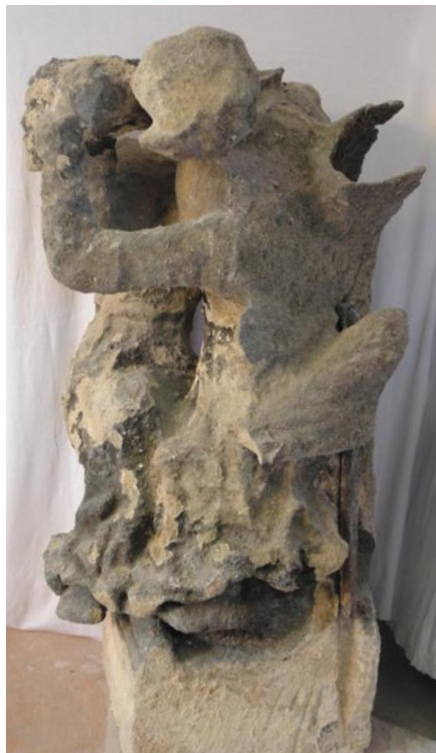
2. Po sejmutí a převezení do ateliéru

In-situ byla provedena základní konzervace kamene včetně hloubkového zpevnění, aby se snížila možnost poškození při transportu. Byla zhotovena speciální pomocná konstrukce, která napomohla při demontáži a ochránila originál před poškozením. Demontáž byla provedena s maximálním ohledem na okolní historické zdivo. Byl vyjmut blok z rohu opěráku. Oproti všem očekáváním byl chrlič zapuštěn pouze necelých 30 cm, což se vzhledem k jeho velikosti a váze (zhruba 600 kg) jeví jako dosti odvážné. Byly vyčištěny spáry, přeřezána táhla a poté, co byl chrlič uvázán za pomocnou konstrukci, bylo možné provést jeho vysunutí. Vyjmutý chrlič byl snesen za pomoci jeřábu a převezen do ateliéru.

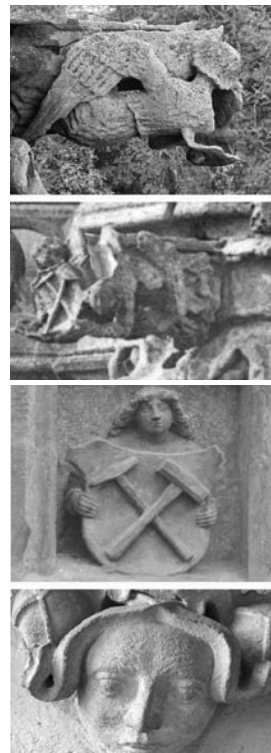
začátku století a několik mlhavých obrysů chrliče focených ze země, případně z oken jezuitské koleje (viz obr. č. 3). Hlavním problémem bylo, že úbytek modelace byl značně rozsáhlý již na konci 19. století, kdy byly nejstarší získané fotografie pořízeny.

3. Archivní fotografie a analogie

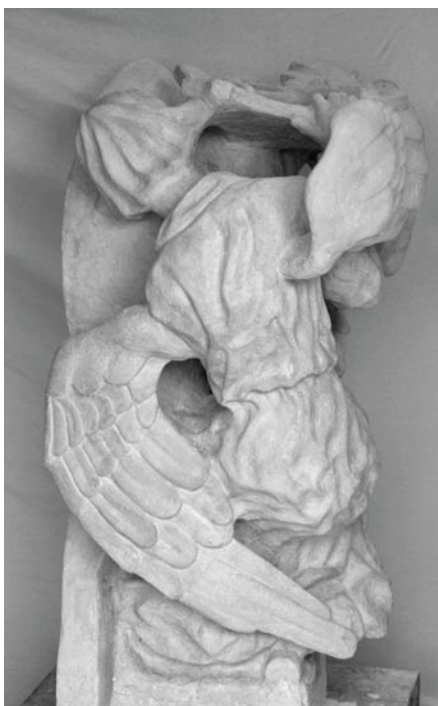
5. Po dokončení rekonstrukce v sádře

Na originál byla zhotovena sádro-silikonová forma, do které byl odlit sádrový odlitek. Na odlitek byla na základě analogií, studia jiných sochařských prvků a starších fotografií provedena sochařská rekonstrukce. Chybějící tvary byly nanášeny ve hmotě směsi sádry, křídla a drceného vápence. Vlastnosti sádry byly upraveny přísadami tak, aby se zlepšila zpracovatelnost a také aby doplňky byly při modelování odlišitelné od dochovaného tvaru originálu. Do hrubě nanášených tvarů byly vysekány a vyškrábány detaily. Rozsáhlejší rekonstrukce, kde bylo nutné hledat rozvržení hmot a tvarů (hlava, křídla) byly nejprve namodelovány ve variantách v hlíně a teprve poté převedeny do sádry. Takto zhotovený model sloužil jako podklad pro kopii, která byla provedena reprodukční technikou v přírodním kameni. Kopie byla vysekána s mušlového vápence (oblast st. Margaretten, Rakousko), jehož struktura a vlastnosti se blíží původnímu kameni použitému při stavbě chrámu.<sup>4</sup>

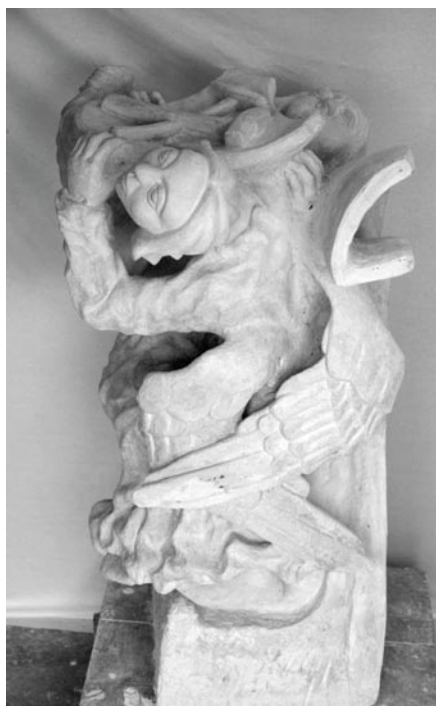
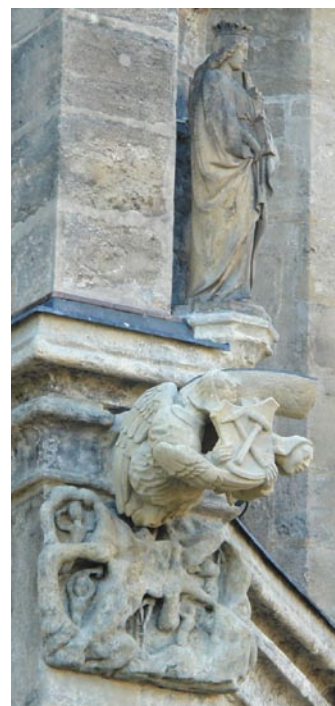
6. Nový chrlič po osazení na Chrám

Nový chrlič byl vsazen na původní místo pomocí jeřábu a soustavy kladkostrojů. Osazení bylo provedeno na vápennou maltu a pozice byla přesně vymezena pomocí nerezových pásů. Hloubka chrliče ve zdivu musela být upravena na základě statického posudku z původních 30cm na 55cm. Po osazení byl ještě chrlič zalit modifikovanou vápennou maltou přes nalévací otvor vyvrtaný nad římsou.<sup>5</sup> Na místě byl chrlič ještě jemně dosekán a barevně retušován tak, aby se včlenil do celku architektury. Originál byl konzervován a bude umístěn v lapidáriu, které by mělo vzniknout na tribunách Chrámu.
