## Historické a současné přístupy k restaurování Kamenné kašny v Kutné Hoře

Jakub Ďoubal

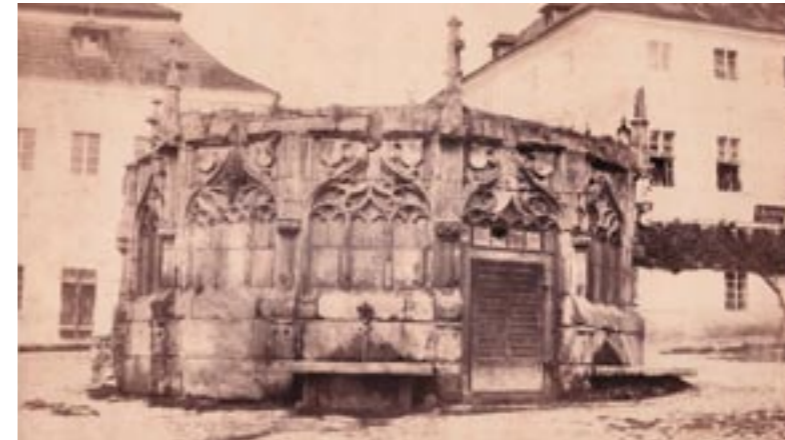
Archivní fotografie A. Groll, 1856 – stav před puristickou rekonstrukcí

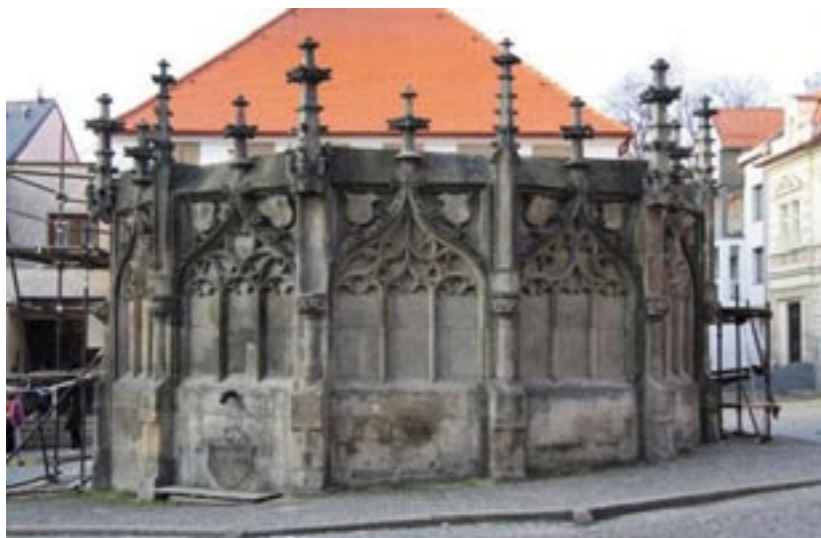
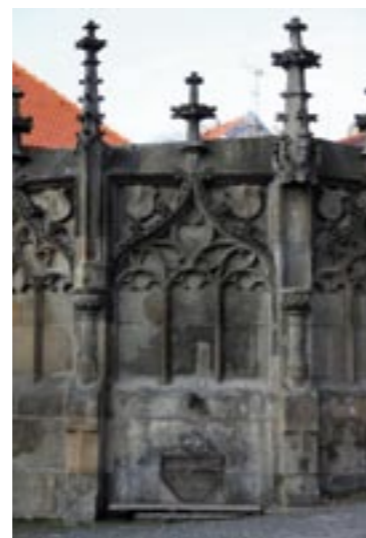
Stav před restaurováním, 2010

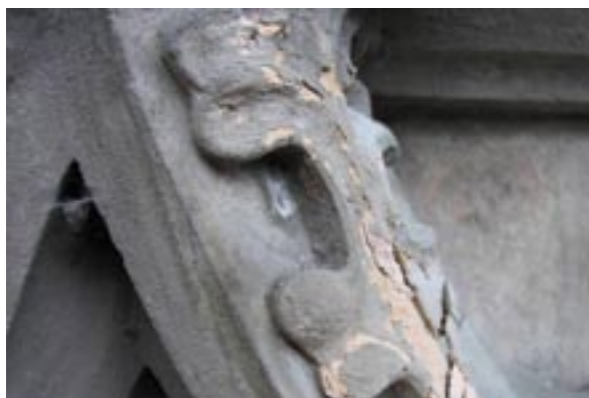
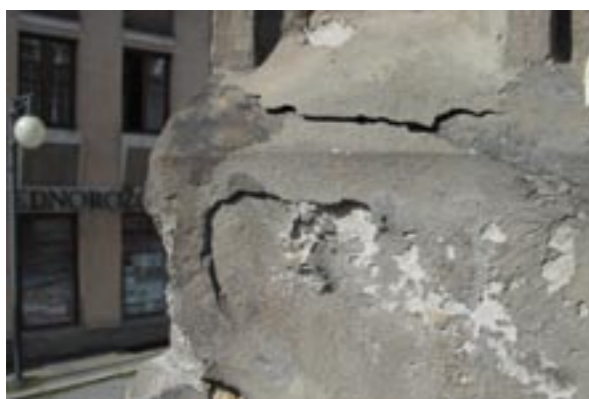
Právě koncepce obnovy z 90. let, provedená v materiálech v té době dostupných a standardně používaných, přinesla do dnešních dnů celou řadu problémů. Ve snaze obnovit původní krásu kašny se všemi jemnostmi architektonických detailů, byl povrch prakticky úplně přetažen více či méně silnou vrstvou tmelu nebo šlikru. V této vrstvě byly rekonstruovány hladké povrchy i hrany profilace. Vzhledem k tomu, že celá rekonstrukce byla zřejmě vedena snahou potlačit důsledky korozních procesů a obnovit celistvost architektury, byl na závěr celý povrch opatřen scelujícím barevným nátěrem. Bohužel korozní procesy probíhající v kameni nebylo možné zastavit, neboť nebylo a ani nemohlo být zamezeno přístupu vody k památce. Důsledkem popsáného stavu bylo jednak to, že povrch opatřený tmely a nátěry působil po uplynutí několika let značně uměle. Navíc pod uzavřeným kamenem nekontrolovatelně probíhal rozpad kamene. Postupně docházelo až

k oddělení tmelů a odhalení zcela rozpadlého kamene urychleného výrazně zvýšenými obsahy vodorozpuštěných solí nahromaděných pod uzavřeným povrchem. V tomto stavu se našla Kamenná kašna před započítím restaurátorských prací v roce 2009.

Stav před restaurováním, 2010 – rozpad kamene pod tmely

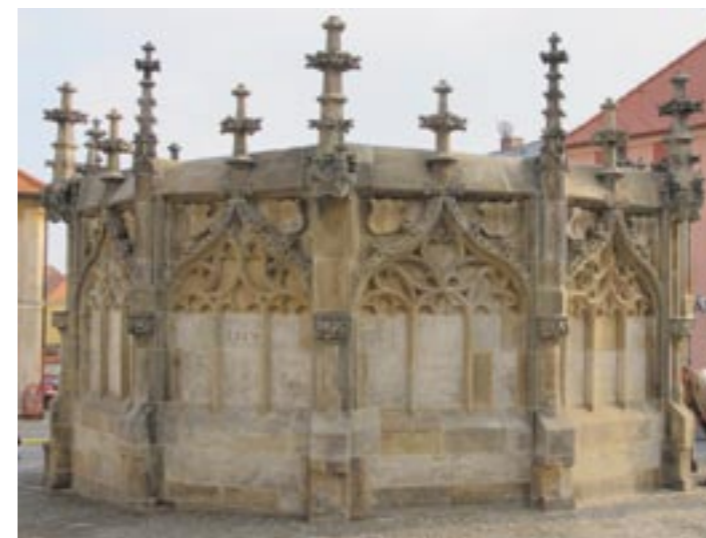
Stav po restaurování, 2011
