Problematika restaurování sochařských prvků výzdoby Chrámu sv. Barbory

Na jaře 2006 byla zahájena již čtvrtá etapa rekonstrukce Chrámu sv. Barbory v Kutné Hoře. Při restaurování sochařských prvků z vnějšího pláště jsme museli řešit dva základní okruhy problémů v návaznosti na dva rozdílné materiály použité pro výrobu těchto prvků. Zatímco původní prvky výzdoby byly zhotoveny z kutnohorského vápence těžného pod Vyšatovou skálou nedaleko Chrámu, prvky zhotovené za Mockerovy¹ přestavby chrámu v 19. století byly zhotoveny z hořického pískovce.

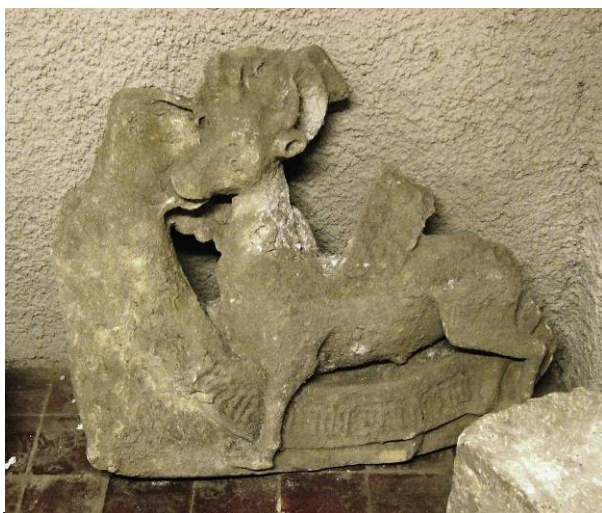
Obr.č.1 - Původní prvek ze 16. století z kutnohorského vápence

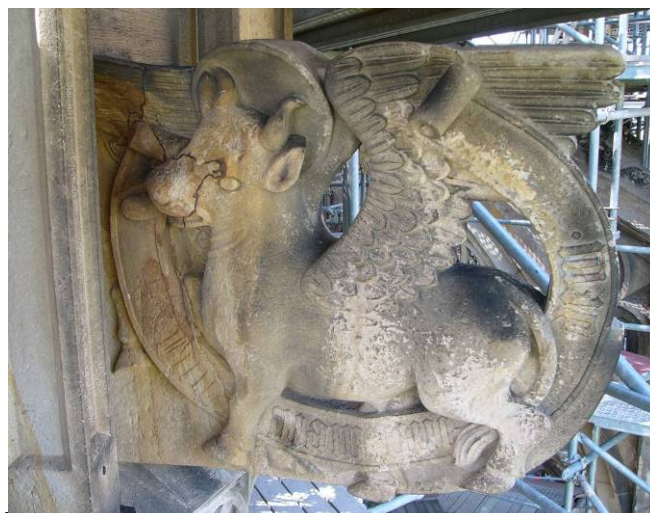
Obr.č.2 - prvek z 19. století z hořického pískovce

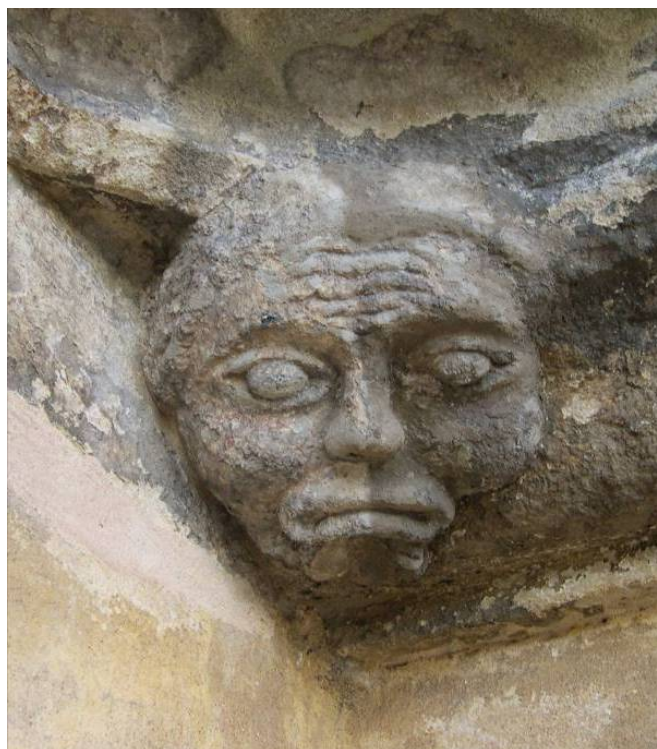
Stav maskaronů byl havarijní, způsobený zejména masivním zatékáním do široké horní plochy římsy, která sloužila k odtoku vody. Tato plocha nebyla nijak krytá a stékala na ni značná část vody ze střechy kaplí. Kámen na celých plochách římsy byl do hloubky zkorodovaný, vymletý a často velmi snížený do širokých prohlubní. Sklon ploch a odtoků byl vyspádován obráceně. Nejen, že na římsu zbytečně teklo neúměrné množství vody, ale ta zde byla zadržována a docházelo k jejímu prosakování narušeným kamenem a vypadanými spárami do spodní profilace a do hlav maskaronů. Voda prosakující do spodní části římsy, kde se nacházely maskarony, postupně vymývala vápenec, který byl vlivem kyselých dešťů přeměňován na sádrovec v důsledku čehož vznikala na spodní ploše římsy a maskaronech sádrovcová krusta. Tato krusta postupně úplně uzavřela povrch, takže na jejím rozhraní byla zadržována voda a

docházelo zde k vážným poškozením způsobeným rekrystalizací solí a mrazovými cykly. Důsledkem uvedených negativních vlivů byla téměř úplná ztráta soudržnosti kamene pod krustou, tvorba puchýřků a následná deformace tvaru a nakonec odloupení krusty spolu se zbytky originálního materiálu.

Jednotlivé maskarony se nacházely v různých fázích výše popsaného procesu degradace. U některých byl povrch narušen prasklinami a puchýřky a materiál pod krustou byl již značně narušen, ale ještě nedošlo k odpadnutí povrchové vrstvy. U jiných byl již degradační proces dovršen a zůstala jen téměř amorfnní hmota mlhavě naznačující původní tvar.

Obr. č.3 – průběh čištění mikrootryskáváním

Prvním krokem při vlastním restaurování bylo zpevnění materiálu organokřemičitými³ zpevňovacími prostředky. Na místech, kde sádrovcová krusta snižovala nasákavost natolik, že zpevňovač nemohl proniknout ke kameni, byla krusta propíchnuta, případně provrtána a prostředek byl aplikován pomocí injekčních stříkaček. Ačkoliv sádrovcová krusta pokrývající povrch obsahovala látky pro kámen škodlivé a uzavírala povrch kamene, nebylo možné ji v tomto případě zcela odstranit. Pod krustami byl totiž kámen většinou vydrolen a krusty se tak staly posledním nositelem reliéfu původního povrchu. Jejich odstraněním bychom získali amorfnní hmotu kamene. Navíc značná část sádrovcové krusty vznikla

pravděpodobně přeměnou vápenného nátěru, který sloužil jako podklad pod polychromii⁴, jejíž zbytky jsou dodnes patrné na tvářích a na rtech maskaronů. Odstraněním této, byť velmi degradované vrstvy bychom ztratili velmi cenné doklady o povrchové úpravě a celkové prezentaci památky v minulosti. Dutiny pod krustou byly injektovány organokřemičným zpevňovacím prostředkem a na tento proces se plynule navázalo zajišťujícím tmelením v systému KSE fy. Remmers.

Poté, co byly maskarony konzervačně zajištěny, bylo nutné alespoň částečně otevřít povrch pokrytý nepropustnými krustami. Maskarony pokryté černou krustou se navíc při pohledu zespoda ztrácely ve stínu římsy, proto bylo nutné povrch zesvětlit. Po vyhodnocení zkoušek čištění bylo nakonec přistoupeno k ztenčování krust pomocí mikrootryskávání. Tento proces se ukázal být velmi citlivým řešením, neboť mikropískování⁵ umožňuje regulovat intenzitu a míru obrušování. Po zbroušení vrchní tmavé vrstvy se podařilo u některých maskaronů postupně odkrýt poměrně kompaktní vrstvu polychromie.

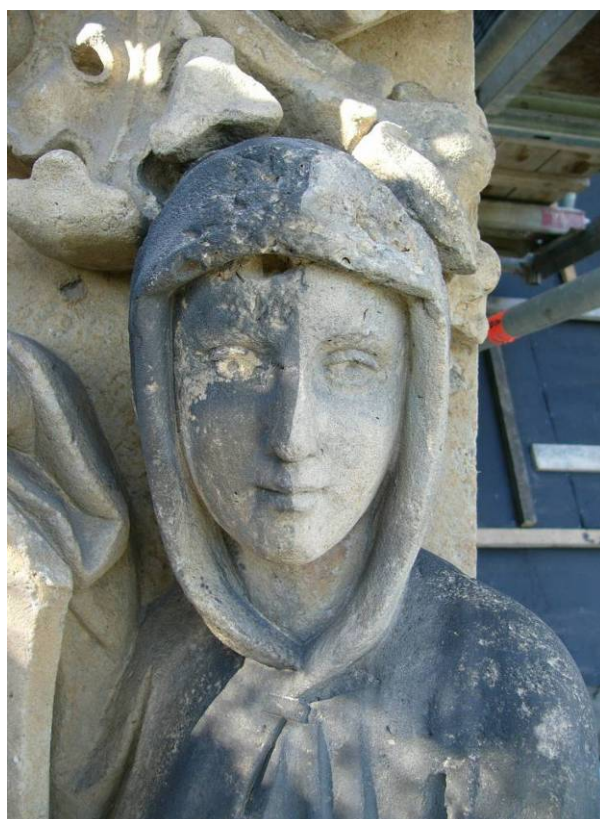
Povrch skulptur byl pokrytý prachovými depozity a ve velké míře i řasami a lišejníky. Části výzdoby byly narušeny vymytím měkkých složek kamene typickým pro hořický pískovec. V místech srážkových stínů se nacházejí masivní sádrovcové krusty v jejichž okolí je kámen zpráškovatělý a docházelo zde ke ztrátě modelace. Sádrovcová krusta zde vznikla pravděpodobně přeměnou vápence vymývaného z okolních vápenných prvků, neboť nejvýraznější poškození můžeme sledovat právě na rozhraní pískovce a vápence. Problém představovala i tenká vrstvička nečistot pojená silikátovým pojivem, která vzniká na hořickém kameni na exponovaných místech a postupně způsobuje uzavírání povrchu a výrazné ztmavnutí.

Obr. č.4 – průběh čištění mikrotryskáváním

V místech, kde byl kámen vážněji narušen a hrozil jeho úbytek v průběhu čištění, bylo provedeno předzpevnění organokřemičitými zpevňovacími prostředky. Teprve po zajištění ohrožených míst bylo přistoupeno k omytí kamenných prvků regulovanou vodní párou. Kámen byl po vyschnutí opět hloubkově zpevněn organokřemičitými prostředky. Sádrovcové krusty byly naměkčeny hydrogenuhličitánem amonným a poté citlivě odstraněny za pomoci kartáčků a skalpelu. V okolí sádrovcových krust byl zjištěn zvýšený obsah vodorozpustných solí, jejichž rekrystalizace vedla k narušování pevnosti kamene, na těchto místech bylo proto provedeno odsolování pomocí opakovaných zábalů buničiny s destilovanou vodou. Povrch kamene uzavřený tmavou silikátovou krustou snižující paropropustnost kamene byl očištěn mikrotryskáváním tak, aby došlo ke zmírnění barevných kontrastů a zároveň otevření uzavřeného povrchu. Místa které byla narušena korozí tak, že zde docházelo k zadržování vody a zatékání do bloku kamene, byla vytmelena minerálním tmelem, který byl svou barvou, strukturou a fyzikálními vlastnostmi blízký originálu. Závěrečná barevná retuš a hydrofobizace navázala na celkové pojetí opravy vnějšího pláště Chrámu.

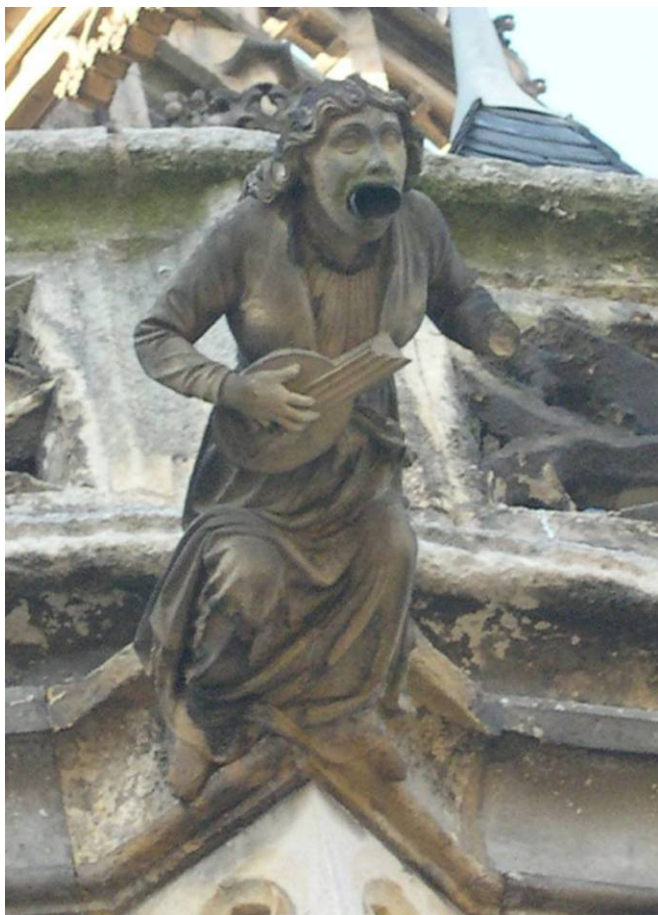
Obr.č.5 - sv. Barbora v Kutné Hoře

U několika chrličů z presbyteria, které budou předmětem příští etapy restaurování, došlo v minulosti k větším úbytkům tvarů (tlapa tygra, ruka hudebníka). Zde vznikla otázka, jaký podklad bude použit pro

rekonstrukci těchto částí. V tomto případě se studiem ostatních prací probíhajících pod Mockerovým vedením ukázalo, že použil stejné modely jak pro rekonstrukci Chrámu sv. Barbory, tak i sv. Bartoloměje v Kolíně a sv. Víta v Praze. Dokonce se podařilo na sv. Vítu objevit stejný výjev, který se liší jenom v několika drobných detailech a bude proto použit jako vzor pro doplnění chybějícího prvku. Chybějící část bude otisknuta, domodelována a zhotovena z umělého kamene a bude osazena jako doplněk poškozené skulptury z Chrámu sv. Barbory.
