## Historické a současné přístupy k restaurování

### Kamenné kašny v Kutné Hoře

Jakub Ďoubal

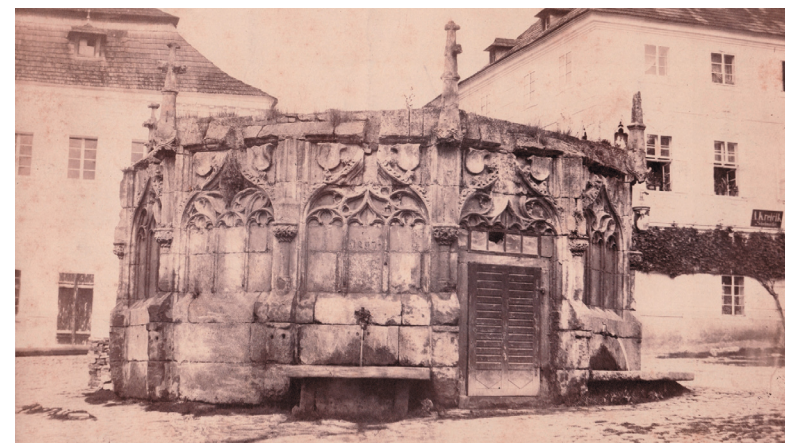
Archivní fotografie A. Groll, 1856 – stav před puristickou rekonstrukcí

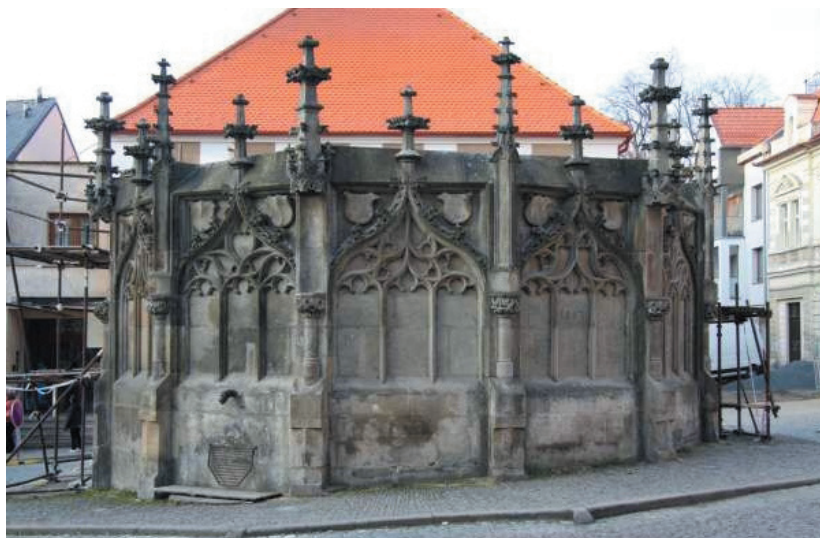
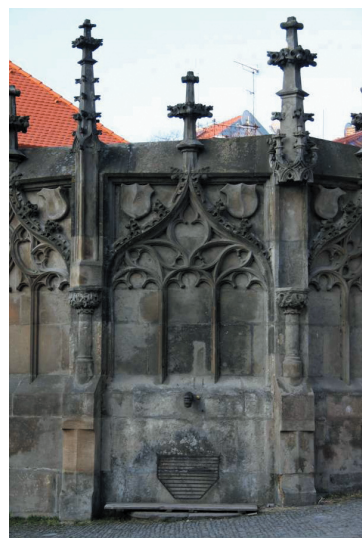
Stav před restaurováním, 2010

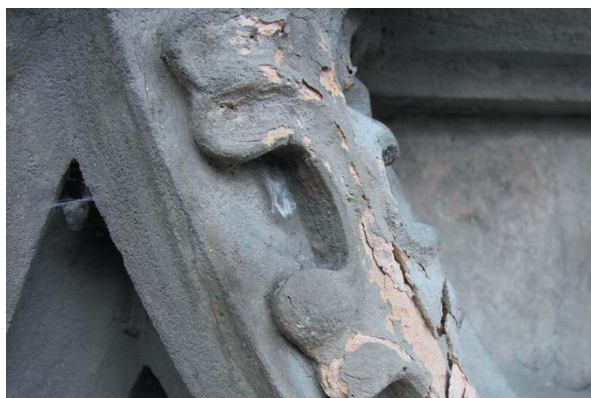
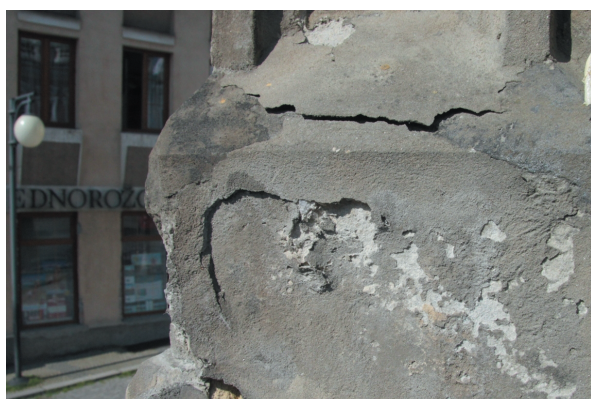
Právě koncepce obnovy z 90. let, provedená v materiálech v té době dostupných a standardně používaných, přinesla do dnešních dnů celou řadu problémů. Ve snaze obnovit původní krásu kašny se všemi jemnostmi architektonických detailů, byl povrch prakticky úplně přetažen více či méně silnou vrstvou tmelu nebo šlikru. V této vrstvě byly rekonstruovány hladké povrchy i hrany profilace. Vzhledem k tomu, že celá rekonstrukce byla zřejmě vedena snahou potlačit důsledky korozních procesů a obnovit celistvost architektury, byl na závěr celý povrch opatřen scelujícím barevným nátěrem. Bohužel korozní procesy probíhající v kameni nebylo možné zastavit, neboť nebylo a ani nemohlo být zamezeno přístupu vody k památce. Důsledkem popsaného stavu bylo jednak to, že povrch opatřený tmely a nátěry působil po uplynutí několika let značně uměle. Navíc pod uzavřeným kamenem nekontrolovatelně probíhal rozpad kamene. Postupně docházelo až

k oddělení tmelů a odhalení zcela rozpadlého kamene urychleného výrazně zvýšenými obsahy vodorozpustných solí nahromaděných pod uzavřeným povrchem. V tomto stavu se nalézala Kamenná kašna před započítáním restaurátorských prací v roce 2009.

Stav před restaurováním, 2010 – rozpad kamene pod tmely

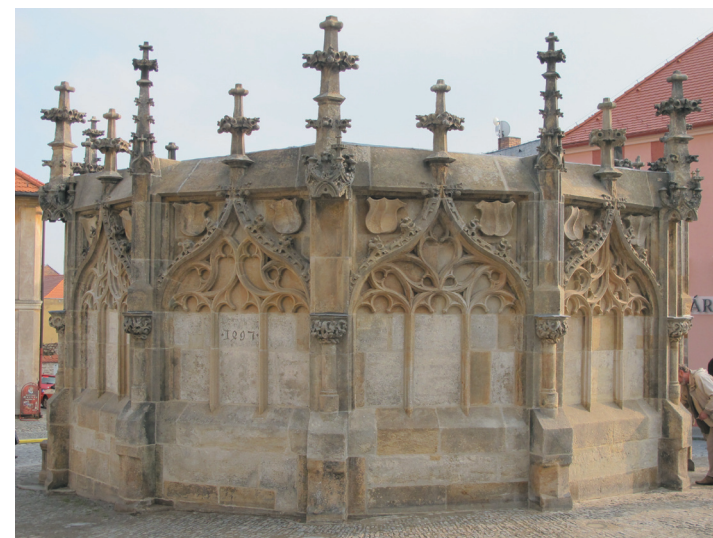
Stav po restaurování, 2011
