Restaurování sousoší sv. Václava před Jezuitskou kolejí v Kutné Hoře

BcA. Jakub Ďoubal

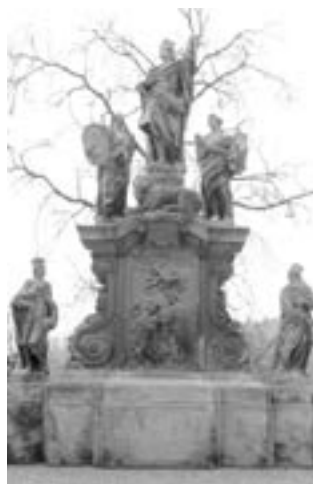
Stav památky před restaurováním by se dal označit za vážný. Tmavé sádrovcové krusty pokrývaly povrch ve srážkových stínech přibližně na čtvrtině povrchu. Pod těmito krustami kámen místy zcela ztrácel pevnost a docházelo k jeho vydrolování. Masivní krusty v některých místech zcela deformovaly tvar a lokálně došlo k odpadnutí celých částí modelace. Povrch kamene vystavený srážkové vodě byl vymyt o několik milimetrů, přičemž z povrchu vystupuje odolnější karbonátový materiál bioklastů, především prizmatických vrstviček schránek mlžů, tak vytváří výrazně pozitivní reliéf. Spodní části skulptury byly navíc poškozeny mechanicky,

Stav sousoší sv. Václava před restaurováním

Restaurování sousoší sv. Václava a sedmi dalších sousoší navázalo na první etapu restaurování při které bylo opraveno pět soch. Hlavním problémem bylo zajištění původní hmoty kamene, neboť nepropustné tmely a sádrovcové krusty znemožňovaly hloubkové nasycení narušené hmoty zpevňovacími prostředky. Nemohlo však být přistoupeno k úplnému odstranění krust a tmelů, neboť krusty byly v mnoha případech posledními nositeli původního reliéfu a jejich odstraněním bychom ztratili poslední zbytky původního tvaru. Stejně tak odstraňováním některých tmelů by mohlo dojít ke značnému úbytku originální hmoty. Proto bylo nejprve provedeno předzpevnění pomocí navrtaných drobných otvorů a teprve po tomto základním zajištění mohlo být přistoupeno k částečnému ztenčení krust pomocí mikroabrazivní metody. Po částečném otevření povrchu bylo provedeno opětovné zpevnění organokřemičitými zpevňovacími prostředky. Na takto zpevněný povrch byl aplikován zábal hydrogenuhličitanu amonného v buničině. Naměkčené krusty bylo možno částečně omyt, přičemž tvar zůstal zachován. Po čištění bylo provedeno ještě opětovné lokální zpevnění míst, které předtím nebylo možné zpevnit. Na celou sochu, zejména pak na místa, kde byl aplikován uhličitan amonný byl opakovaně aplikován odsolovací zábal buničiny s destilovanou vodou. Opakováním tohoto zábalu došlo k dalšímu očištění krust a celkovému vysvětlení sochy. Na závěr byla ještě některá místa lokálně dočištěna opět pomocí mikrotryskávání. Kombinací různých metod při ztenčování a odstraňování krust prokládanou opakovaným zpevňováním narušených míst se podařilo dosáhnout odstranění nepropustného povrchu krust a otevření uzavřeného povrchu při zachování originálního tvaru, což je patrné zejména na reliéfu na podstavci zobrazujícím smrt sv. Václava, kde by i malé úbytky hmoty znamenaly výraznou ztrátu modelace.

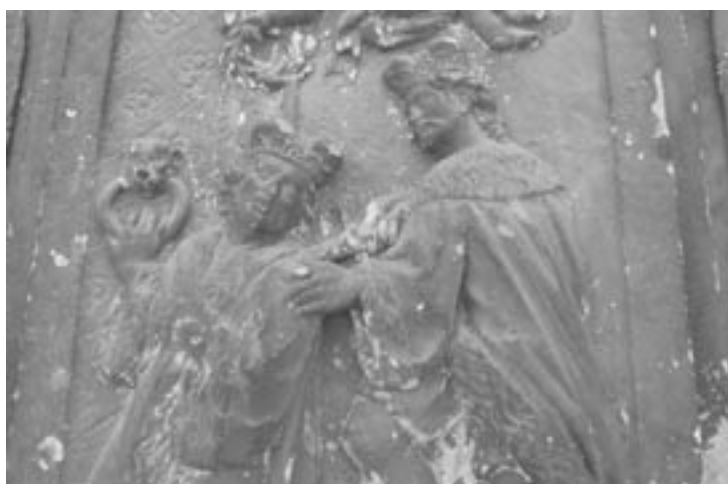
což pravděpodobně způsobily nesčetné davy turistů, jež se nespokojí pouze s vizuálním vjemem, ale touží i po haptické zkušenosti s materiálem, který přežival staletí. Nejzachovalejší částí sousoší se zdál být reliéf na podstavci zobrazující zavraždění sv. Václava. Zde byl zachován povrchový reliéf a nedošlo k omytí tvaru. Při průzkumu však bylo zjištěno, že povrch tvoří kompaktní sádrovcová krusta, která byla navíc přetřená disperzním nátěrem a pod touto vrstvou je kámen velmi zpískovatělý a dochází k jeho vydrolování.

Detail reliéfu na soklu před restaurováním

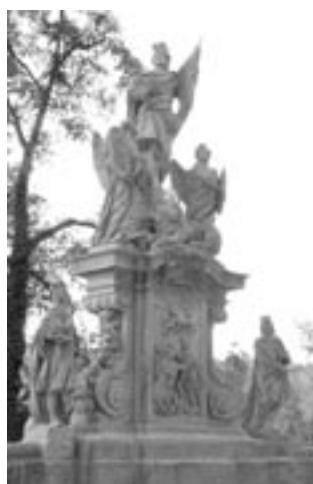
Stav po dokončení prací

Tmelení mělo převážně konzervační charakter, kdy byla doplněna pouze větší poškození, které narušovala výtvarnou celistvost sousoší. Při tmelení a zejména pak při rekonstrukci atributů bylo využito starší fotodokumentace. Podařilo se shromáždit řadu fotografií uložených v archivu Kutné Hory (SOkA), v kutnohorském muzeu (České muzeum stříbra) a v archivu SUPP v Praze, zachycující období od roku 1920 až do současnosti.

Tmel byl připraven na základě zkoušek z vápna SPHK, různých frakcí písku a drceného vápence s přídatkem bílého cementu tak, aby byl svou barvou, strukturou a fyzikálními vlastnostmi blízký originálnímu kameni. Při volbě materiálu na tmel bylo přihlédnuto i k faktu, že starší tmely zhotovené na vápenné bázi vydržely na sochu po mnoho desetiletí, aniž by byly zdrojem poškození pro původní kámen či nějak vizuálně narušovali integritu památky.

Vzhledem k tomu, že většina korozivních procesů probíhajících v kameni je více či méně spojená s vodou, bylo nutné omezit přísun vody do kamene, a proto bylo kromě důkladné hydrofobizace kamene přistoupeno k oplechování římsy soklu olověným plechem.

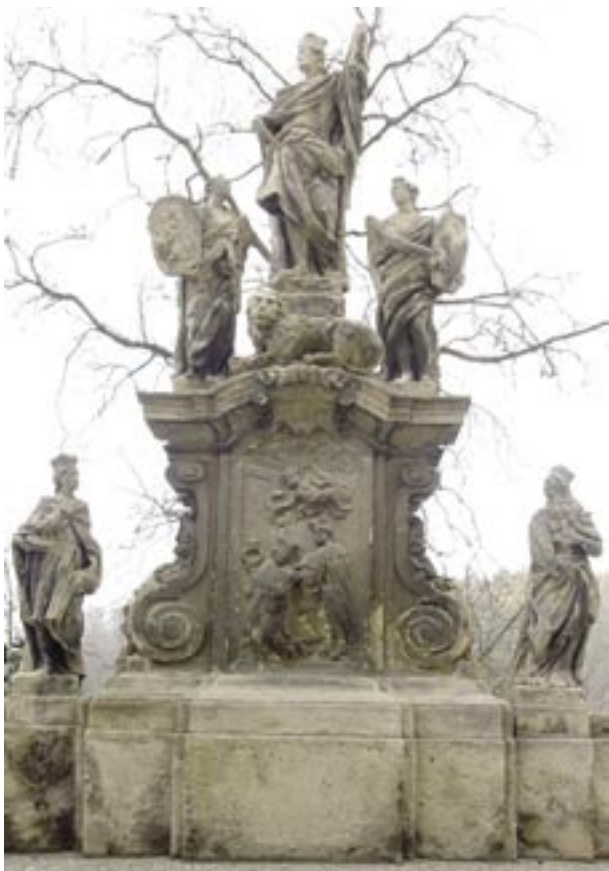
< Stav sousoší sv. Václava před restaurováním

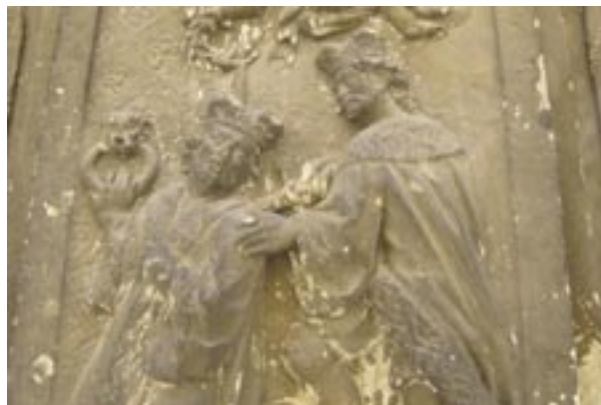
Detail reliéfu na soklu před restaurováním

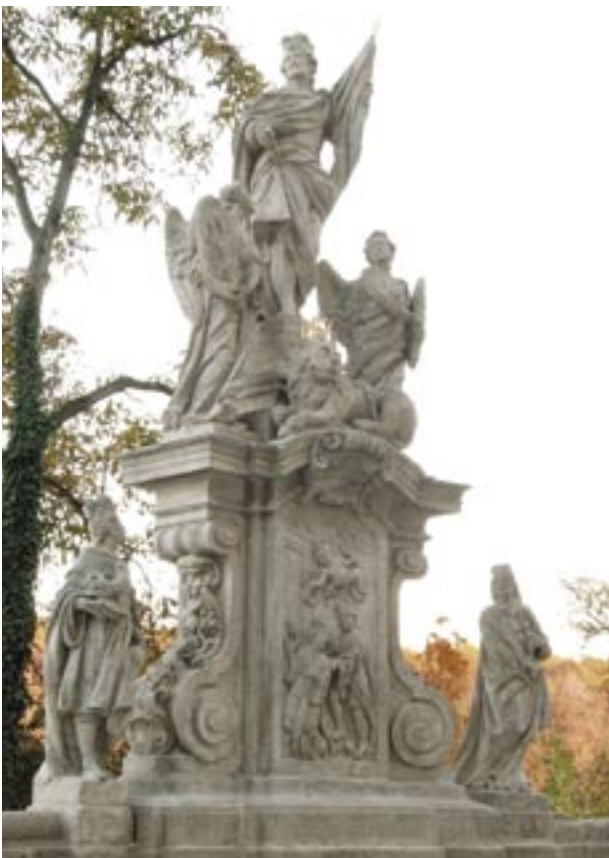
< Stav po dokončení prací
