Sejmutí souvislého nitrocelulózového nátěru z povrchu nástěnné malby

Josef Čoban, Františka Hamsíková, Petra Hamplová, Hana Čobanová | restaurátoři

Abstrakt | Tento příspěvek o restaurování nástěnné malby iluzivně malovaných fajánsových kachlů ve výklenku uprostřed jižní stěny menší místnosti do Lázeňské ulice ve 2. np. domu č.p. 289/III., tzv. Sterneggovský palác, Praha 1 – Malá Strana je dokladem toho, že na konci dlouhého a zdánlivě bezvýsledného hledání může být překvapivě jednoduché řešení a nečekaně efektivní výsledek.

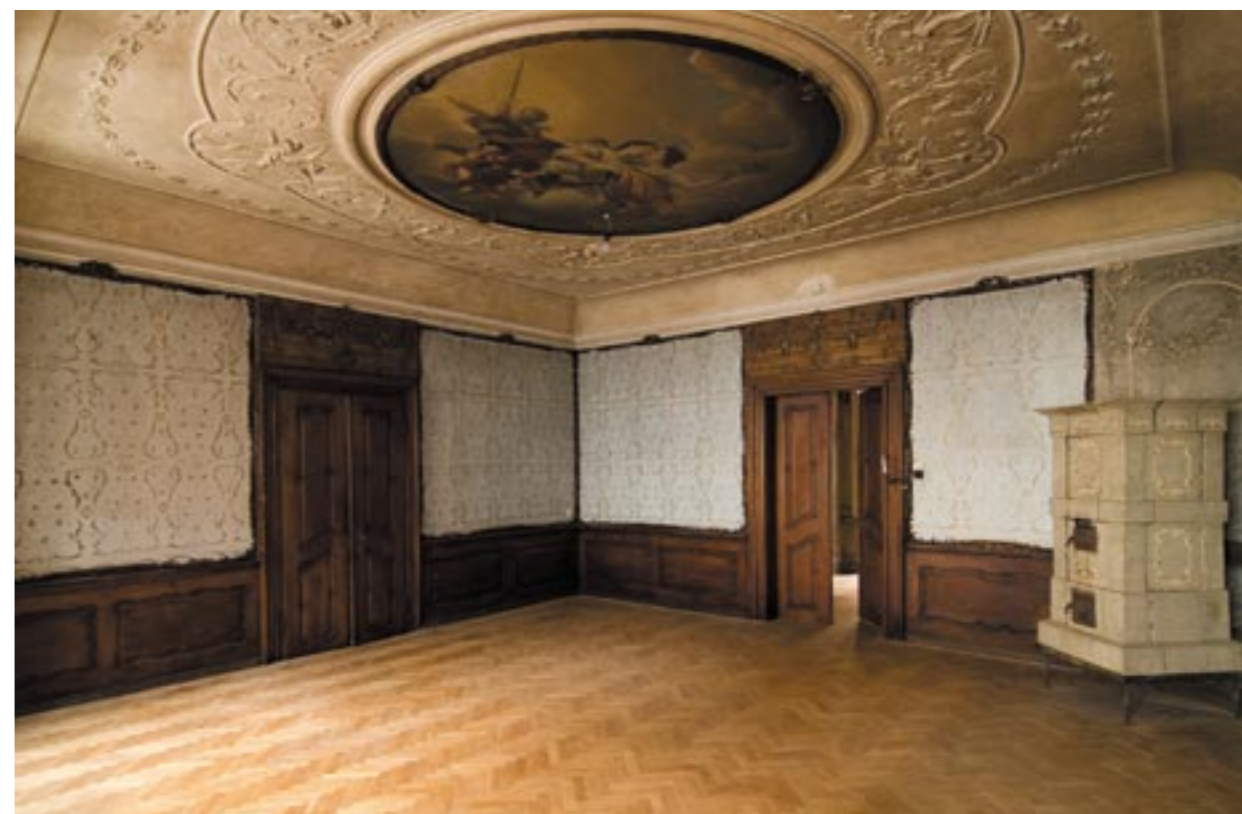
Stav před restaurováním, pohled JZ

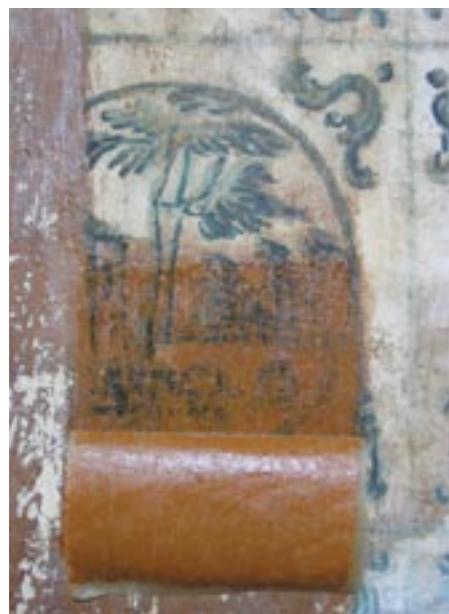
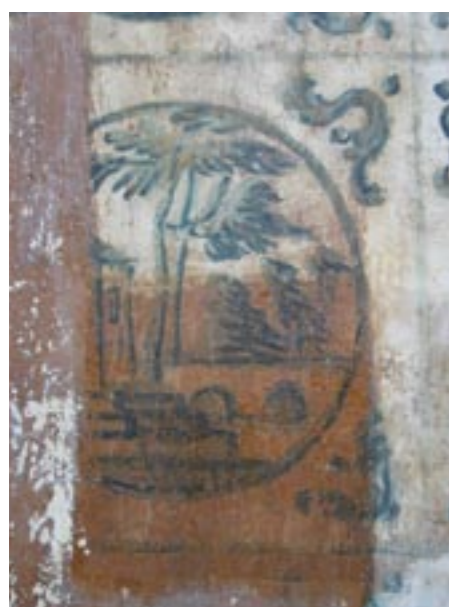
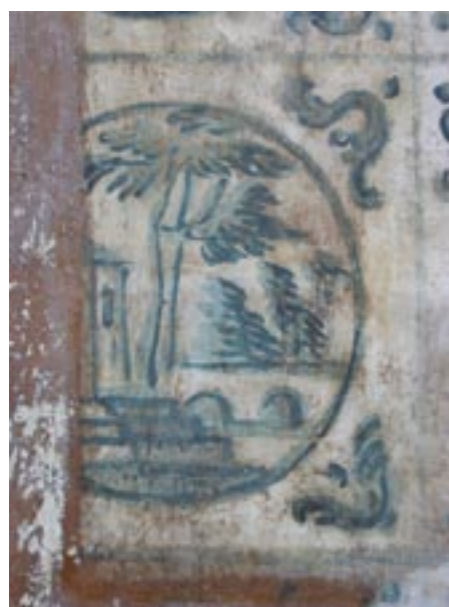
Postupné snímání nitroceluloz. nátěru

Po rezignaci restaurátora i majitelů bytu na odkrytí celé malby ve výklenku jsem se přesto pokusil odstranit robustní nátěry opakovaným rozpouštěním acetonem nebo nitroředidlem C 6000 přes neklížený pevný papír, do něhož jsou balené porcované čaje. Dobrých výsledků bylo možné docílit teprve po čtyřech až šesti plynule navazujících cyklech, kdy při těch posledních musela být rezidua odsávána do buničiny. Nutnou podmínkou úspěchu, tj. odsátí i jenom nažloutlého filmu zbytků nátěrů a jeho pojídel z povrchu maleb, byl nepřerušovaný a kontinuální proces odmyváání. Poměrně pevný a po jedné straně hlazený papír dobře nasával naměkčenou barvu, netrhal se v prvních kritických fázích s větší hmotností odloučené barvy a dobře odolával i při opakovaném nanášení rozpouštědla. Taktéž

úspěšně bránil i mechanickému narušení povrchu malby. Po prezentaci tohoto dílčího průzkumu se majitelé i zástupci NPÚ pro HMP rozhodli nalezenou malbu prezentovat a restaurátorské práce mohly pokračovat. Byť se jedná o relativně rozměrově malé dílo (výška výklenku 235 cm, největší šířka 120 cm, hloubka 45 cm, jedno sto iluzivně malovaných kachlů o velikosti 24 x 24 cm, kde se ale jen velmi zřídka opakují stejné figurální nebo zvířecí výjevy, krajinné či architektonické situace), ale především s ohledem na časovou náročnost prací a zhoršení hygienických podmínek v omezeně větratelném prostoru, se ujal odkrytí maleb dvě restaurátorky BcA. Františka Hamsíková a studující FR UP Petra Hamplová, která zde úspěšně realizovala svoji bakalářskou praktickou práci. Obě lze bez nadsázky považovat za spoluautorky tohoto příspěvku. S restaurováním se započalo v říjnu 2009 a bylo završeno v září 2010. Laboratorní průzkum modrého pigmentu nástěnné malby i barevné úpravy dvou malých fragmentů dřevěného obložení výklenku, nalezených pod mladším z roku 1778, provedla Ing. Alena Hurtová na FR UP. Jedná se o totožný typ modrého smaltu.

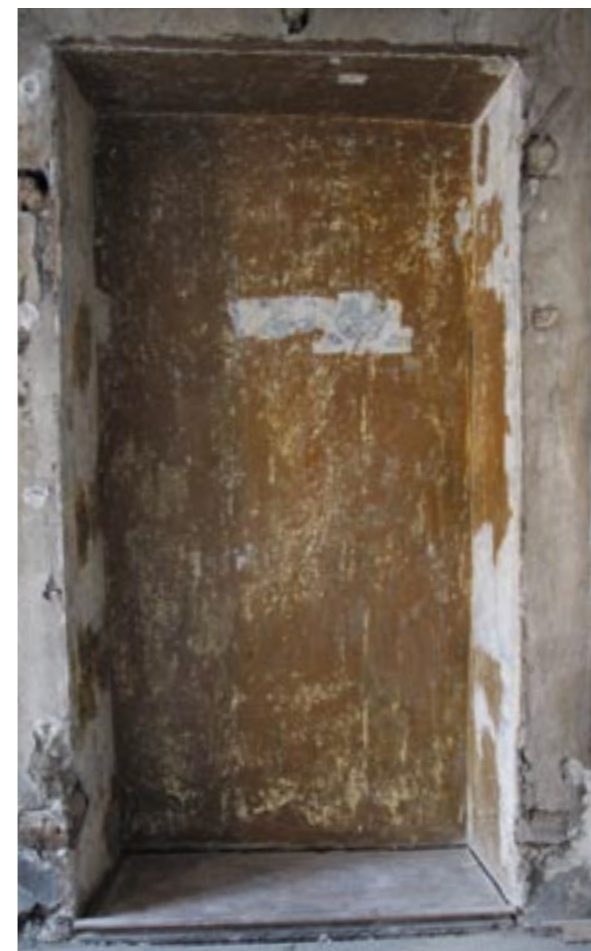
Sondážní průzkum

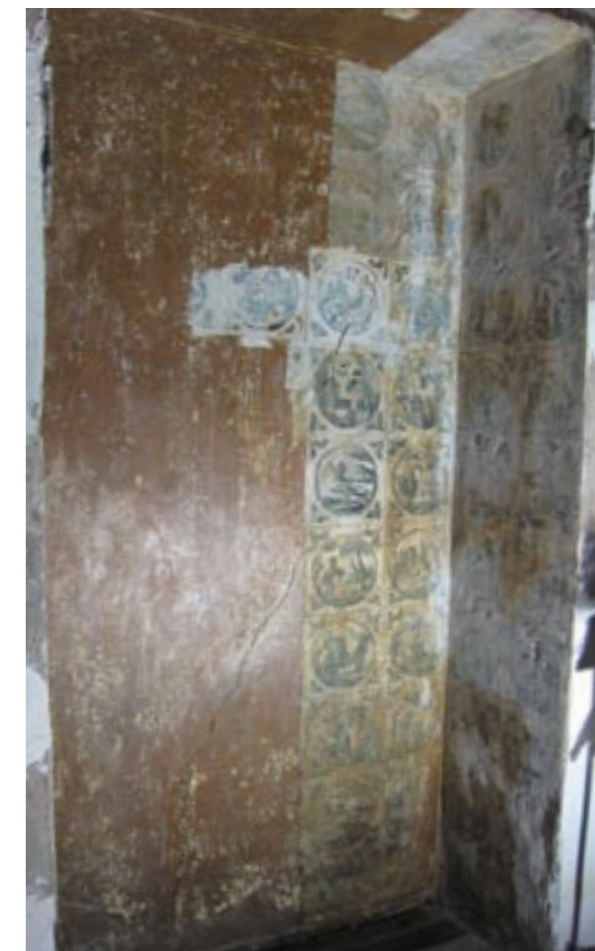
Pracovní snímek, postup odstraňování nitrocel. nátěrů

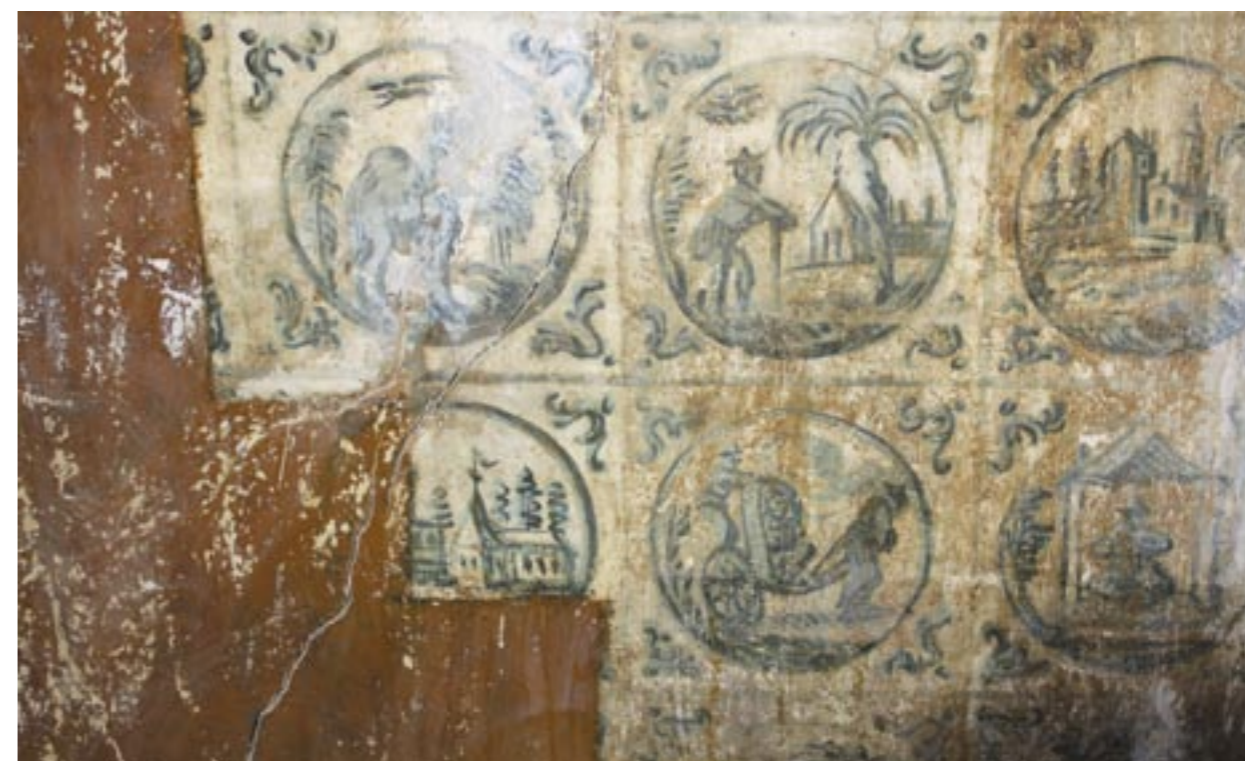
Pracovní snímek, postup odstraňování nitrocel. nátěrů

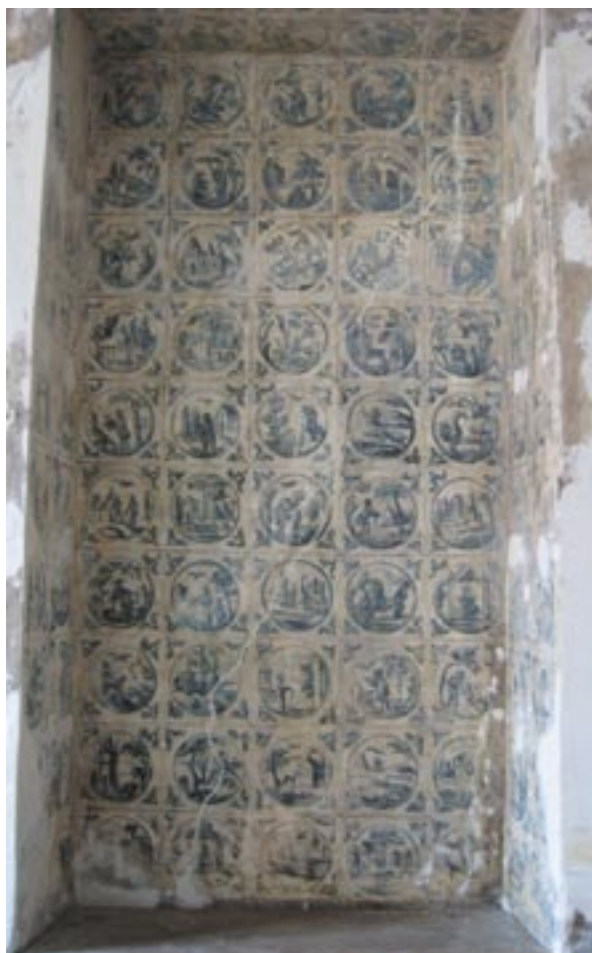
Pracovní snímek, stav po vytmelení defektů

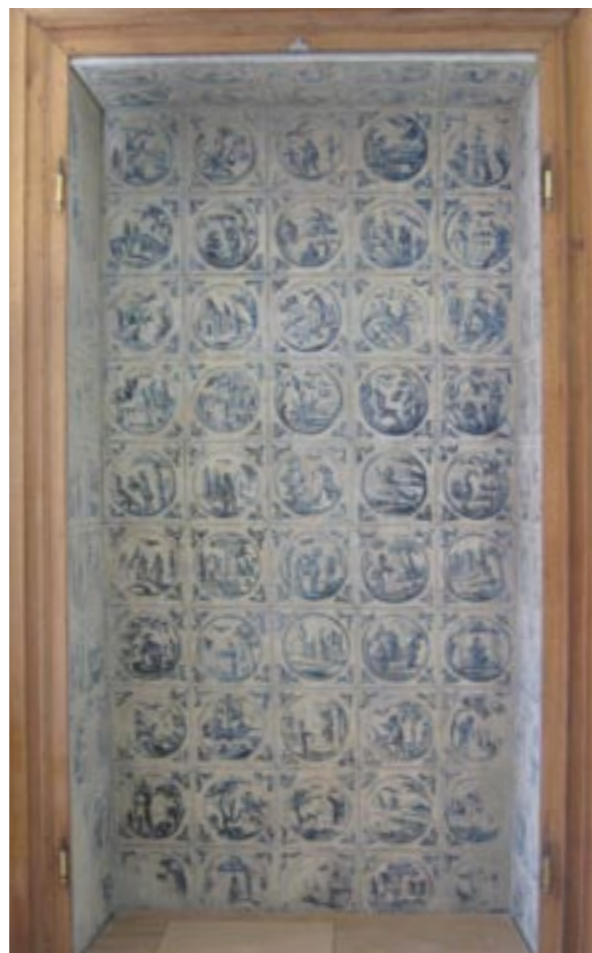
Stav po restaurování

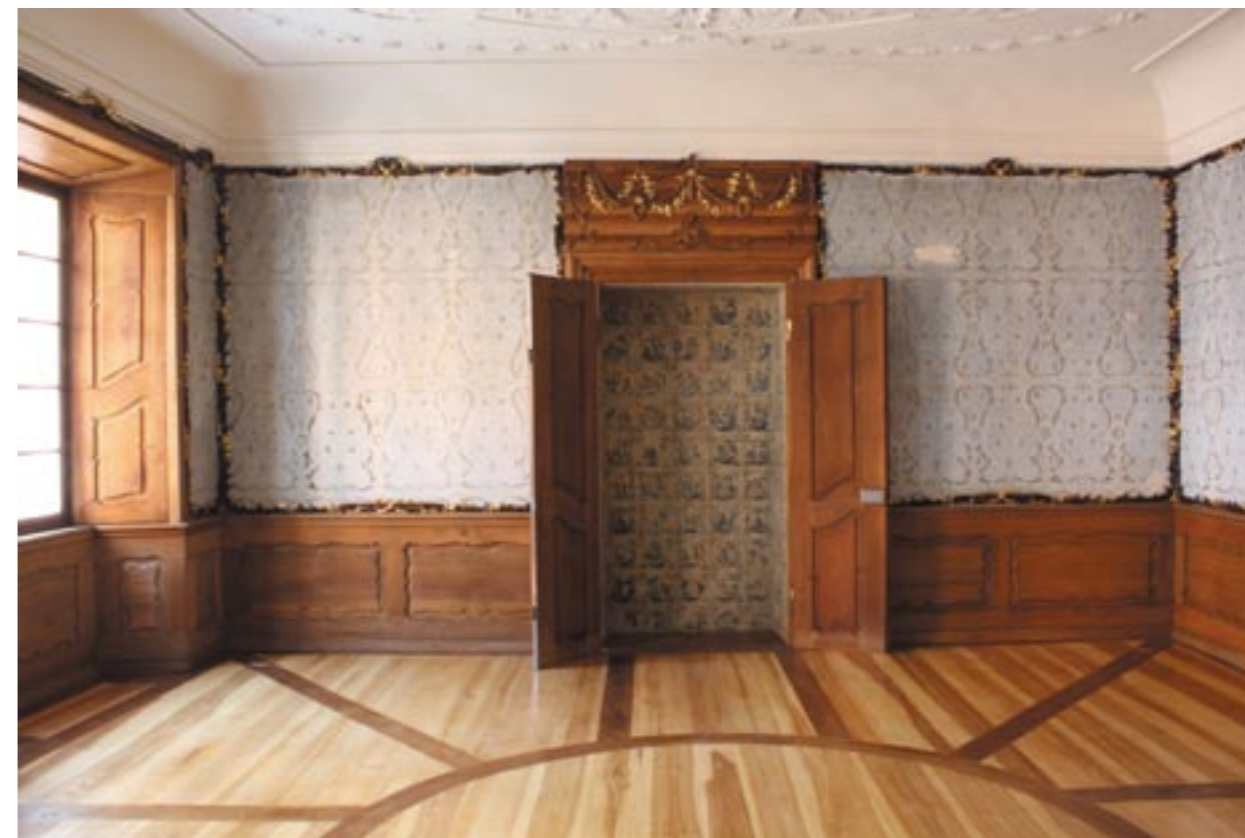
Stav po restaurování a ukončení oprav interiéru

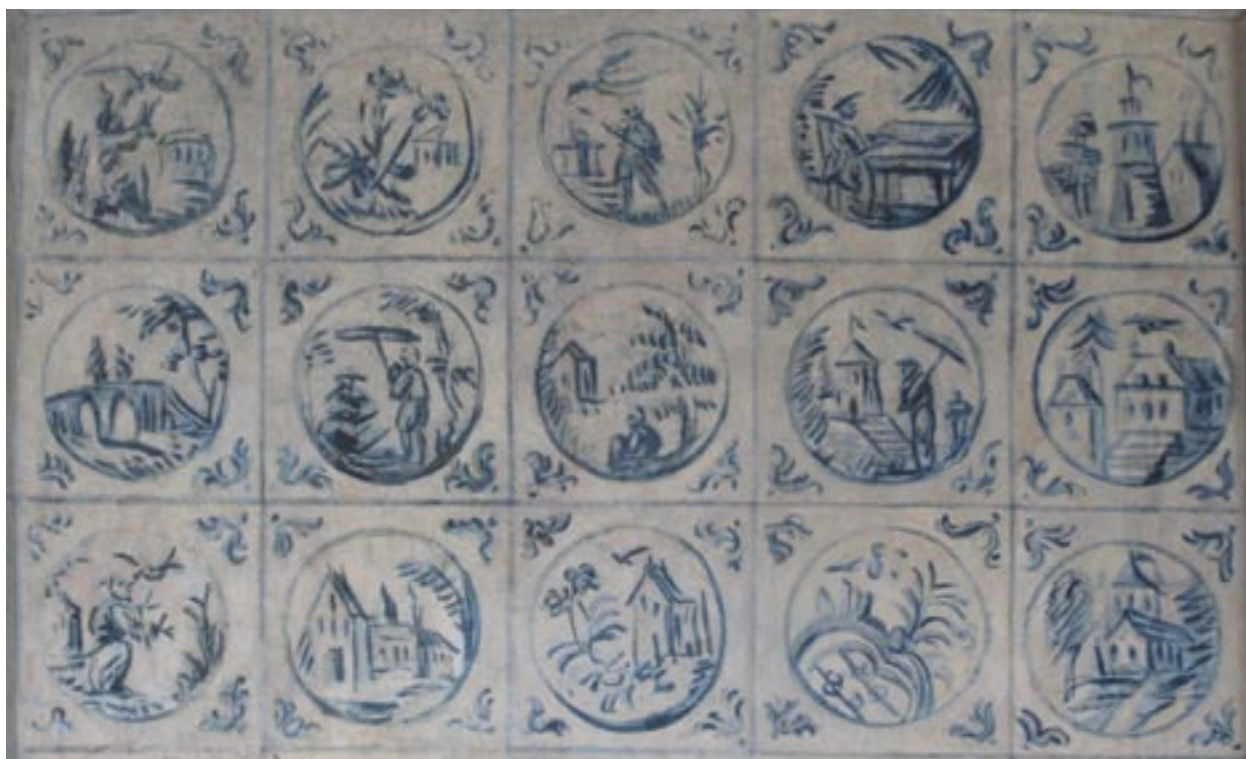
Stav po restaurování, detail horní části
