# Několik poznatků z restaurování Chrámů sv. Barbory v Kutné Hoře

**BcA. Jakub Ďoubal**

V těchto dnech probíhají dokončovací práce na presbytériu Chrámů sv. Barbory v Kutné Hoře. Jedná se o čtvrtou etapu komplexního restaurování vnějšího pláště chrámu, která byla započata v roce 2003. Při restaurátorských pracích na sochařské výzdobě exteriéru jsem narazil na několik zajímavých poznatků, které se pokusím nastínit v následujícím textu.

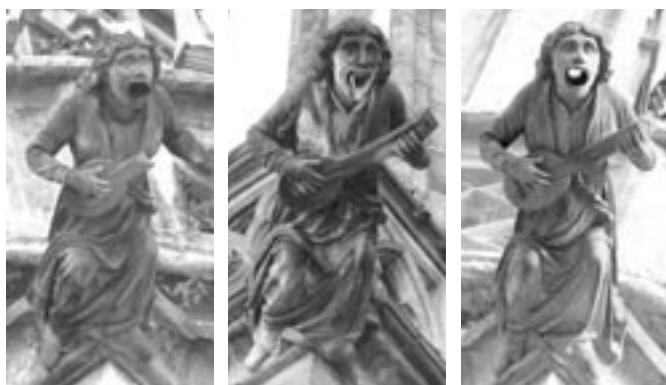
Obr. č. 1:  
vlevo: **Chrlíč z Chrámu sv. Barbory v Kutné Hoře**  
(stav před restaurováním 2006)  
uprostřed: **Chrlíč z Chrámu sv. Víta v Praze**  
vpravo: **Chrlíč z Chrámu sv. Barbory**  
(stav po restaurování 2007)

V rámci opravy presbytéria Chrámů sv. Barbory mi bylo svěřeno restaurování sochařských prvků v tomto úseku. Jak již bylo řečeno, jednalo se o „kopie“ původních prvků zhotovené na konci 19. století z hořického pískovce. Nejvíce poškozeny byly chrliče odvádějící dešťovou vodu ze žlabu ochozu kaplí. Kromě běžného poškození způsobeného vymytím měkčích složek pískovce a rekrystalizací solí byly na několika chrličích odlomeny větší části (ruka s loutnou, tlapa, křídlo atd.). Při shromažďování podkladů pro rekonstrukci chybějících tvarů jsem se dostal k chrličům použitým při dostavbě Chrámů sv. Víta, která probíhala taktéž pod vedením Josefa Mockera krátce před opravou Chrámů sv. Barbory. Doufal jsem, že zde nalezu podobný výjev jako je použit na Chrámů sv. Barbory, což by pomohlo při hledání tvaru pro rekonstrukci. Narazil jsem na zajímavý fakt, že značná část chrličů použitých při rekonstrukci v 19. století na Chrámů sv. Barbory je prakticky identická s chrliči použitými při přestavbě Chrámů sv. Víta. Chrliče z pražské katedrály byly zhotoveny podle návrhů Josefa Mockera snad podle modelů kovolitce Rudolfa Dominika Zafouka, žáka Josefa Maxe a Hanse Gassera.<sup>2</sup> Kameníci použili stejné modely pro zhotovení chrličů svatobarborského presbyteria (viz. Obr. 1). Podle torzálně dochovaných sochařských prvků, které byly sneseny a uloženy v lapidáriích a podle fotografií před opravou můžeme usuzovat, že původní chrliče na Chrámů sv. Barbory v Kutné Hoře měly zcela jinou morfologii. Nešlo tedy v tomto případě o náhradu dožilých prvků kopiemi jak je uváděno v literatuře, ale jednalo se v tomto případě spíše o utilitární použití hotových modelů z Chrámů sv. Víta. Kamenické huti ve středověku také opakovali jednotlivé motivy na různých stavbách, ale jednalo se spíše o základní rozvržení a podobné náměty než o přesné kopie. Univerzální užití sochařských prvků vystihuje puristický přístup k památkám v 19. století, kdy nad jedinečnost jednotlivých objektů byla kladena snaha o vytvoření univerzálního jednotného neogotického stylu.

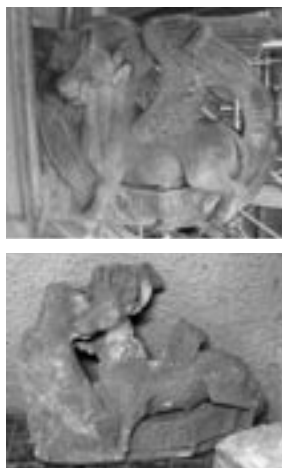
Obr. č. 2:  
**Srovnání sochařských prvků z Chrámu sv. Barbory**  
nahore: prvek z 19. století –  
hořický pískovec  
dole: prvek z 16. století –  
kutnohorský vápenc

U dalších prvků sochařské výzdoby Chrámu sv. Barbory, které byly nahrazovány v 19. století, se již kameníci více drželi pozdně gotické předlohy. V lapidáriu<sup>3</sup> můžeme najít původní prvky, které byly doplněny sádrou a ty poté sloužily jako modely pro zhotovení kopií. Při porovnání dochovalých prvků je však, přes torzalitu gotických artefaktů patrné jak kameníci z 19. století v některých případech přistupovali k materiálu schématicky a šablonovitě, což je v kontrastu se spontánní dynamikou původních gotických prvků (viz. Obr. 2). Hlavní příčinu můžeme hledat zejména v rozdílném způsobu práce a přístupu kameníků v různých dobách. Kameník v období pozdní gotiky pracoval v přípravě pouze se ztracenou kresbou a návrhem od architekta, který rámcově rozvrhoval hmoty a vlastní práce byla ponechána na virtuozitě kameníků, a proto byl i každý prvek svébytný originál. Na druhou stranu na sklonku 19. století již kameníci pracovali s přesnými plastickými modely a také reprodukční technika měla sofistikovanější nástroje, což někdy v důsledku mohlo vést k jisté unylosti. V neposlední řadě měl na poněkud jiné tvarové pojetí sochařské výzdoby vliv i fakt, že v 19. století zvolili jako sochařský materiál jemný jílový pískovec oproti původnímu mušlovému vápenci. Každý z těchto materiálů má specifické vlastnosti, které do jisté míry determinují výsledek skulptivně zpracovaného prvku.

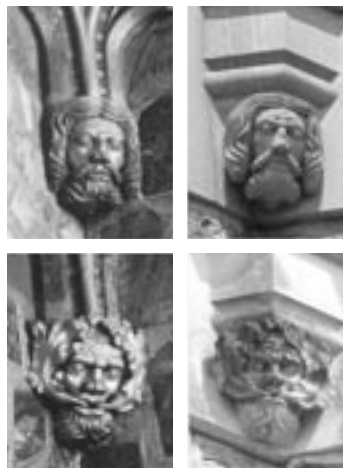
Obr. č. 3:  
**Srovnání sochařských prvků**  
vlevo: Maskarony z kaple sv. Václava z Chrámu sv. Víta v Praze (13. století)  
vpravo: Maskarony z průčelí Chrámu sv. Barbory (19. století)

Za pozornost stojí i způsob jakým byly řešeny některé ozdobné prvky při dostavbě chrámu. Chrám byl prodloužen na západní straně o jedno pole a bylo nutné v sochařské výzdobě navázat na soubor pozdně gotických maskaronů přisedlých k průběžné římsě. Stavitelé 19. století se nepokoušeli navázat tvarově ani tématicky na soubor ze svatobarborského chrámu. Inspiraci hledali na Chrámu sv. Víta a na fasádu Chrámu sv. Barbory osadili prakticky přesné kopie parléřovských konzol z kaple sv. Václava (viz. Obr. 3). Tyto jemně modelované prvky však vedle mnohem větších a velkoryse budovaných pozdně gotických maskaronů působí na fasádě chrámu ve výšce 16 metrů poněkud subtilně.

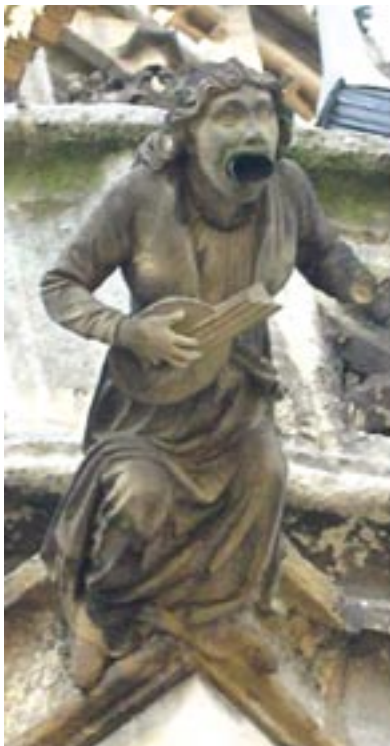
Obr. č. 1: Chrlíč z Chrámu sv. Barbory v Kutné Hoře (stav před restaurováním 2006)

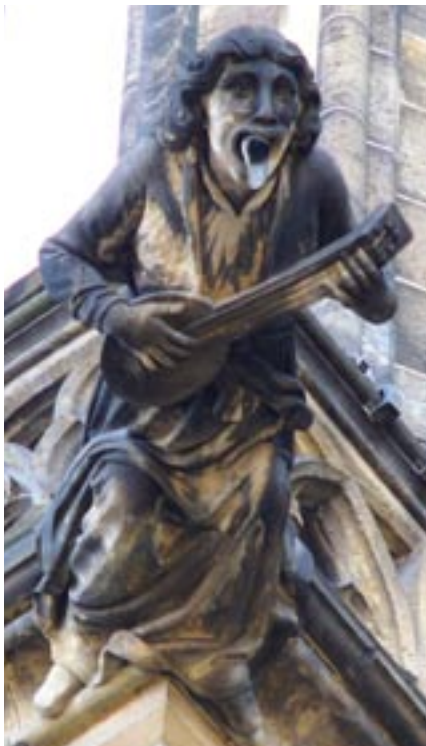
Chrlíč z Chrámu sv. Víta v Praze

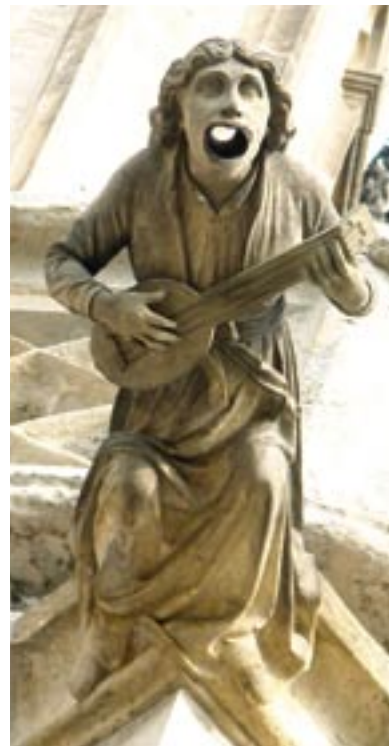
Chrlíč z Chrámu sv. Barbory (stav po restaurování 2007)

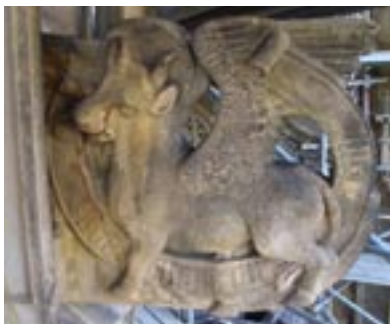
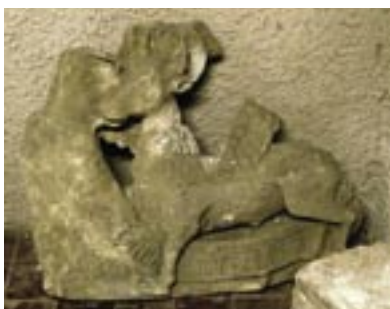
Obr. č. 2: Srovnání sochařských prvků z Chrámu sv. Barbory  
nahore: prvek z 19. století –  
hořícký pískovec  
dole: prvek z 16. století –  
kutnohorský vápenec

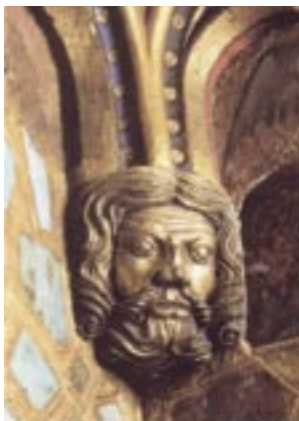
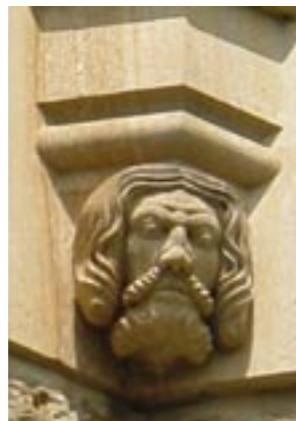
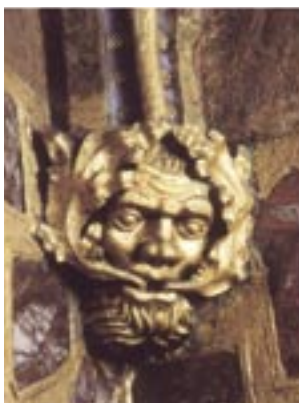
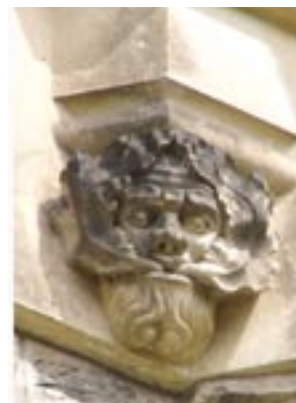
Obr. č. 3:  
**Srovnání  
sochařských prvků**  
vlevo:  
Maskarony z kaple  
sv. Václava z Chrá-  
mu sv. Víta v Praze  
(13. stol.)  
vpravo:  
Maskarony z průčelí  
Chrámu sv. Barbory  
(19. stol.)
