Průzkum nástrovní malby *Shromáždění Olympianů* ve středovém poli hlavního sálu zámku Lnáře

Jan Vojtěchovský, Karol Bayer,
Marie Cechlová, Jana Dunajská, Maria Gubarenko
Univerzita Pardubice, Fakulta restaurování Litomyšl

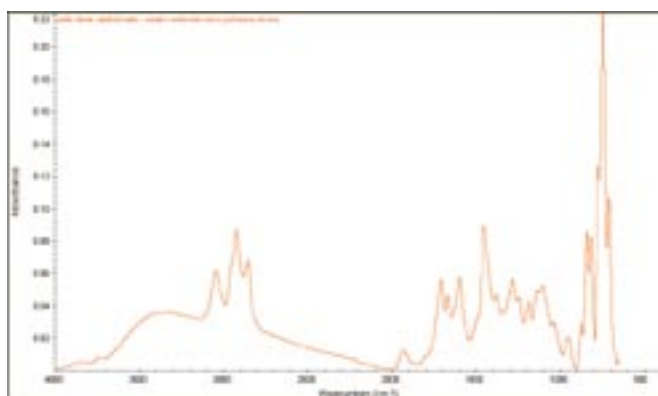
FTIR spektrum vzorku odebraného z dehtové skvrny na klenbě hlavního sálu zámku Lnáře. Měření proběhlo po extrakci chloroformem.

Naměřená FTIR-spektra jednotlivých vybraných vzorků byla srovnávána s databází spekter, do které bylo zařazeno i FTIR-spektrum „moderního“ běžného asfaltu získaného z ropy a komerčně vyráběného černouhelného dehtu (Karbolineum), kterému FTIR spektra hnědého zbarvení na povrchu maleb i extraktu z omítky pod hnědým zbarvením odpovídají nejvíce. Měření tedy jasně potvrzují předpoklad, že zbarvení vzniklo migrací prostředku na bázi černouhelného dehtu použitého na ošetření dřevěné konstrukce na rubové straně kleneb.

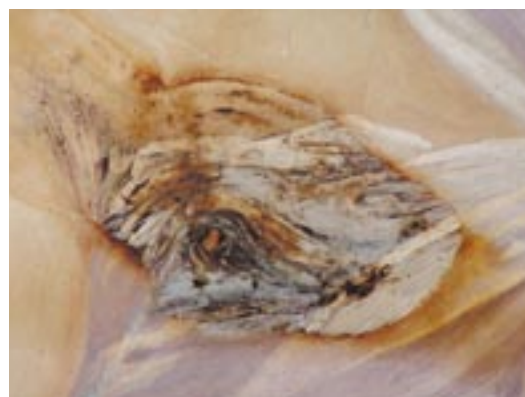
Detail zaretušované dehtové skvrny. Dehet částečně prostoupil jak vrstvu izolace, tak i retuše.

Jak již bylo výše v textu naznačeno, hlavním poškozením maleb byly hnědé až tmavohnědé skvrny na jejich povrchu. Skvrny někde pouze zbarvovaly povrch do oranžovo-hnědé barvy, na několika místech vytvářely na povrchu malby tmavohnědou až černou lesklou vrstvu. V rámci restaurátorského průzkumu provedeného v létě 2008 byl materiál skvrn charakterizován jako bituminózní látka (asfalt, či dehet)⁷. Původ skvrn byl naznačen výše v textu. Většina míst, na kterých se nacházejí tyto skvrny, byla v minulosti přeretušována. Při pohledu na zaretušovanou skvrnu bylo patrné, že výše zmíněný bituminózní materiál nadále migroval do malby i přes izolaci a retuš, došlo k rozšíření skvrn a k částečnému propojení s retušemi.

Jako nejvýhodnější metodu redukce bituminózních skvrn jsme vyhodnotili kombinaci rozpouštědlové směsi DMF + toluen v poměru 3:2 aplikované v gelu s Carbopolem EZ2 a čištění pomocí pěny z jádrového mýdla. Ani touto kombinací se však nedařilo skvrny redukovat ve všech případech.
